## Program prac konserwatorskich kapliczki przydrożnej w Pyszkowie

Joanna Rasala  
Konserwator dzieł sztuki

Łódź, 2023

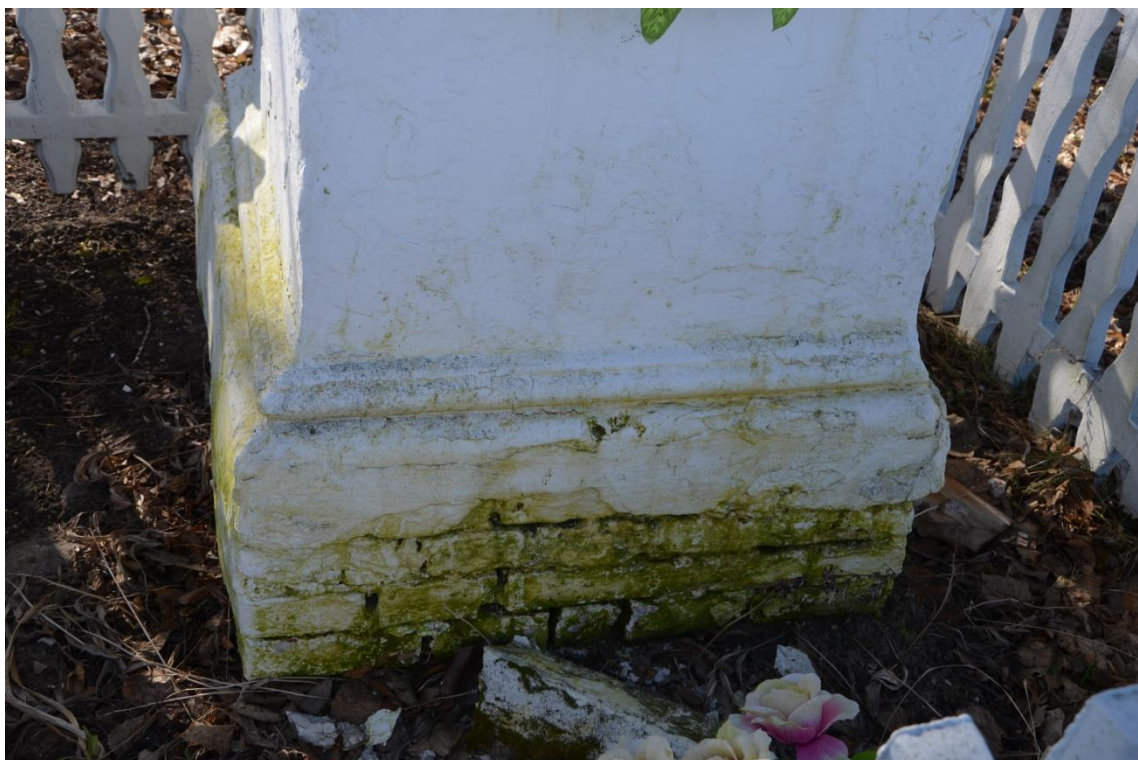
Fot. 1 Cokół: zniszczony tynk odsłaniający cegłę, liczne drobnoustroje

8. Odsolenie tynków oraz odsłoniętych cegieł poprzez wykonanie okładów z ligniny nasączonej wodą destylowaną
9. Wzmocnienie zdeintegrowanych cegieł oraz tynków preparatem hydrofilnym, jak np. KSE OH.

10. Uzupełnienie tynków mineralną zaprawą renowacyjną z odtworzeniem zniszczonych detali
11. Odtworzenie oryginalnej kolorystyki kapliczki farbami krzemianowymi

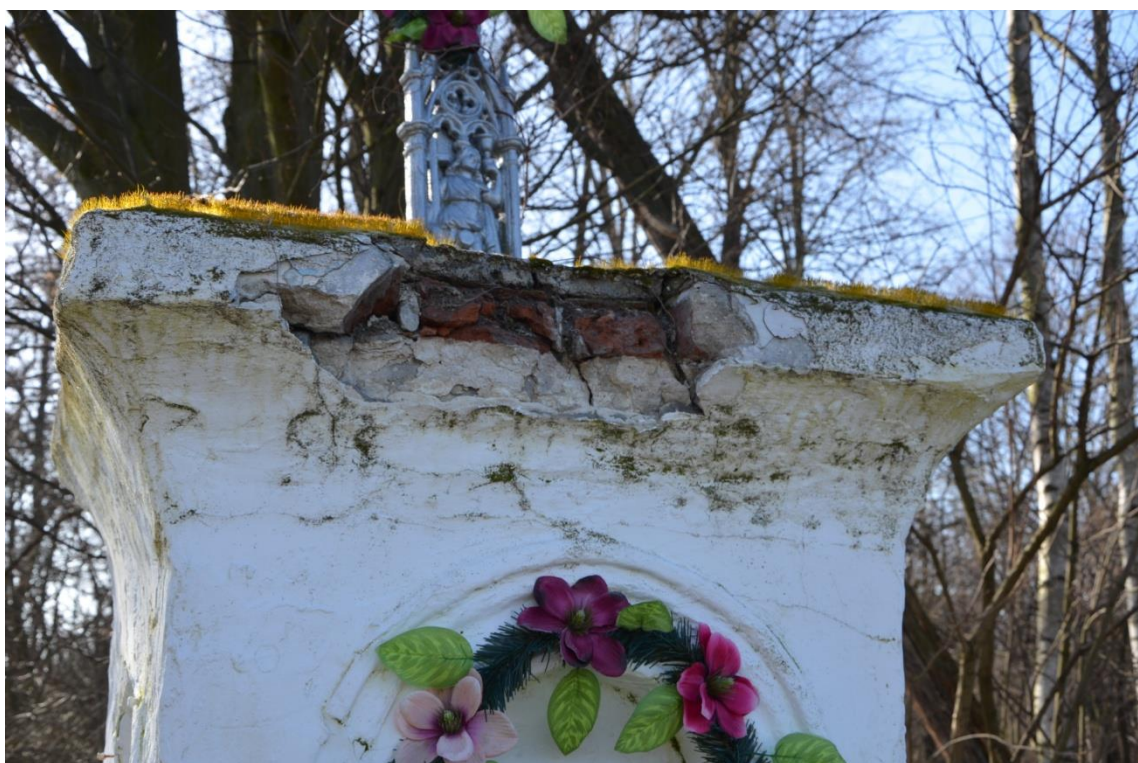
Fot. 2 Zniszczony tynk, pęknięcia, osypująca się oraz rozwarstwiająca cegła, porosty na dachu

14. Zabezpieczenie krzyża inhibitorem korozji (tanina)
15. Pomalowanie, ewentualne pozłocenie bądź posrebrzenie krzyża zgodnie z oryginałem
16. Zabezpieczenie dachu szlamem hydroizolacyjnym

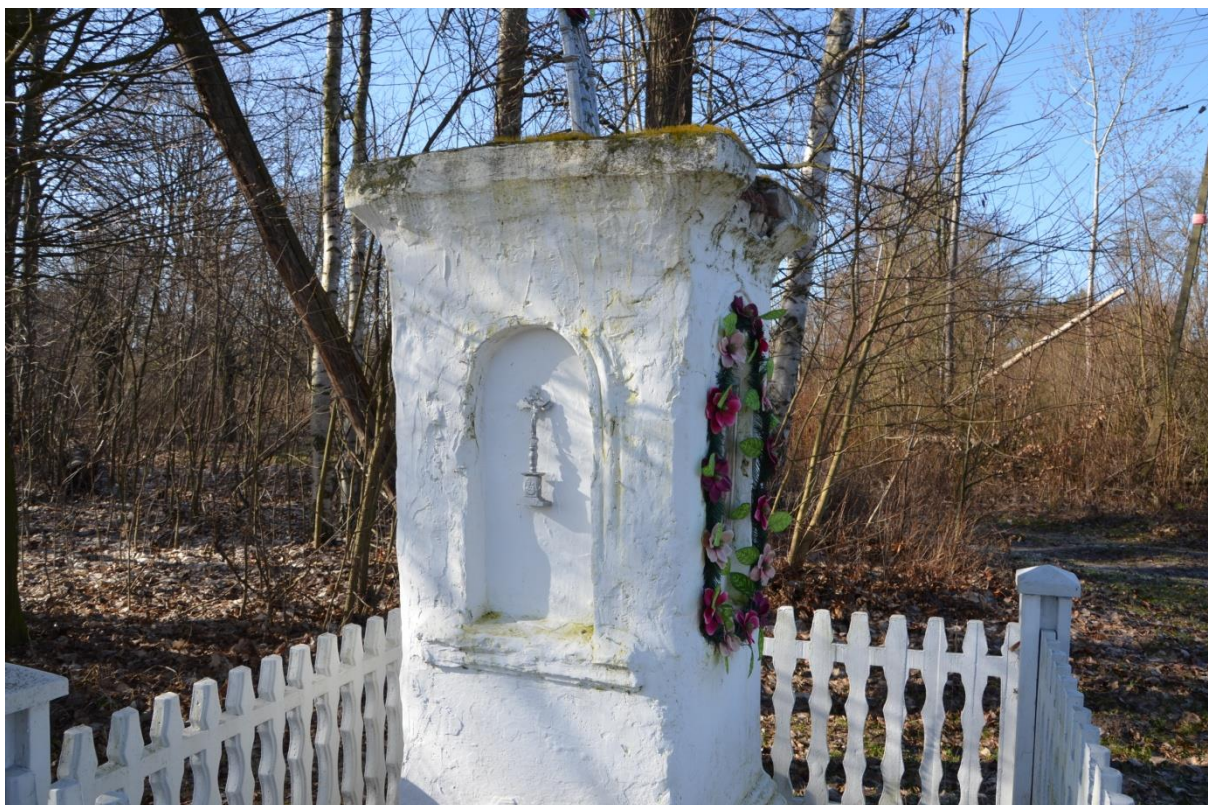
Fot. 3 Widoczny wielokrotnie zacierany tynk

4. Demontaż krzyża
5. Usunięcie około 30 cm warstwy ziemi wokół kapliczki
6. Ustalenie stratygrafii oraz oryginalnych metod i materiałów
7. Usunięcie wtórnych warstw tynków oraz farby
